Identifiant	N° de Voirie	Nom Voirie ou n° Parcelle	Domaine
Non renseigné		Rue des Bourgades - Bassin versant du centre-ville	Privé

Type d'anomalie	Description
Gouttière	100% de la toiture

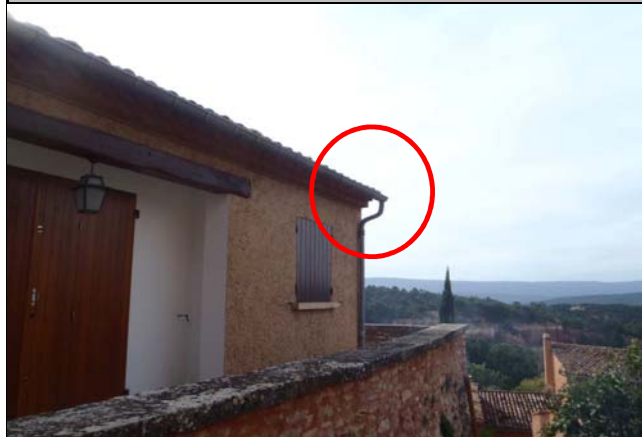
Photographie d'ensemble

Importance du défaut (échelle de 1 à 3)
1

Surface active
200 m ²

Proposition de travaux de mise en conformité :	Mise en place d'un coude en bas de chéneau et obturation de l'ancienne conduite restante
--	--

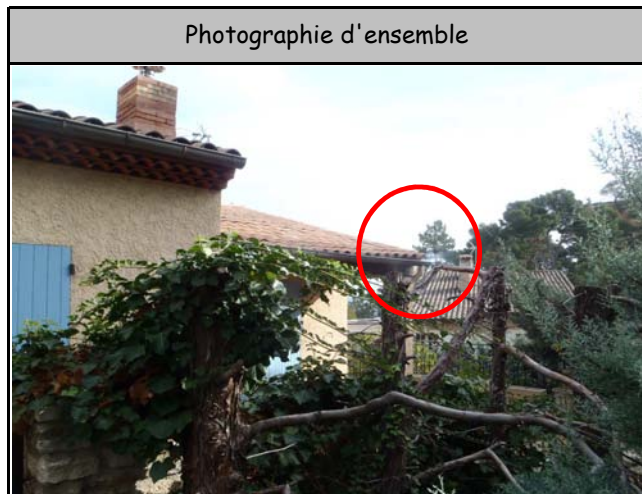
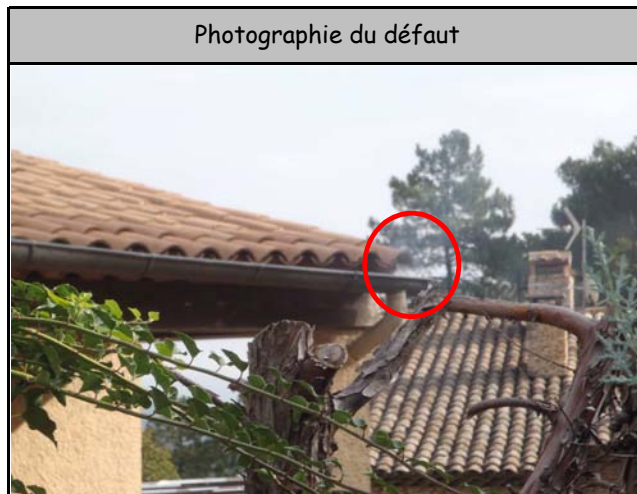
Identifiant	N° de Voirie	Nom Voirie ou n° Parcelle	Domaine
M MATTEOLI		D169 - bassin versant Ouest Village	Privé

Type d'anomalie	Description
Gouttière	< 25 % de toiture

Importance du défaut (échelle de 1 à 3)
1

Surface active
100 m ²

Proposition de travaux de mise en conformité :	Mise en place d'un coude en bas de chéneau et obturation de l'ancienne conduite restante
--	--

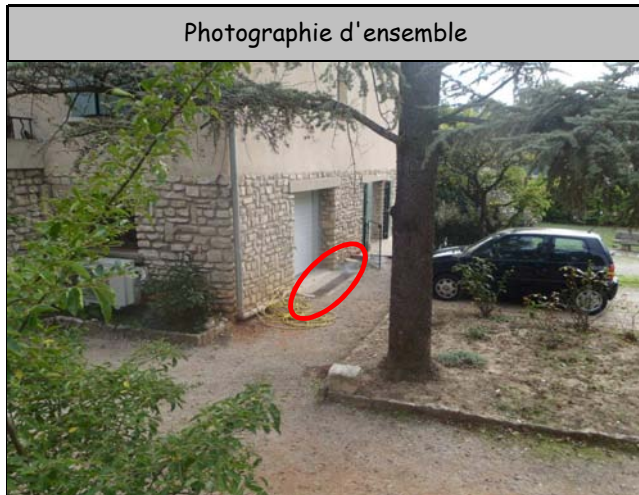
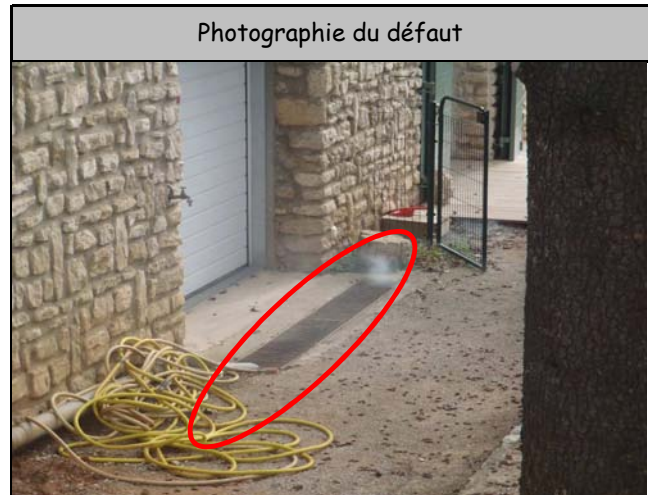
Identifiant	N° de Voirie	Nom Voirie ou n° Parcelle	Domaine
M THERET PUIER		Hôtel des Sables d'Ogres - Bassin versant du Stade	Privé

Type d'anomalie	Description
Chemin de grille	En contre bas d'une surface imperméable

Importance du défaut (échelle de 1 à 3)
3

Surface active
1000 m ²

Proposition de travaux de mise en conformité :	Reprise du branchement
--	------------------------
