Identifiant	N° de Voirie	Nom Voirie ou n° Parcelle	Domaine
Non renseigné		Rue des Bourgades - Bassin versant du centre-ville	Privé

Type d'anomalie	Description
Gouttière	100% de la toiture

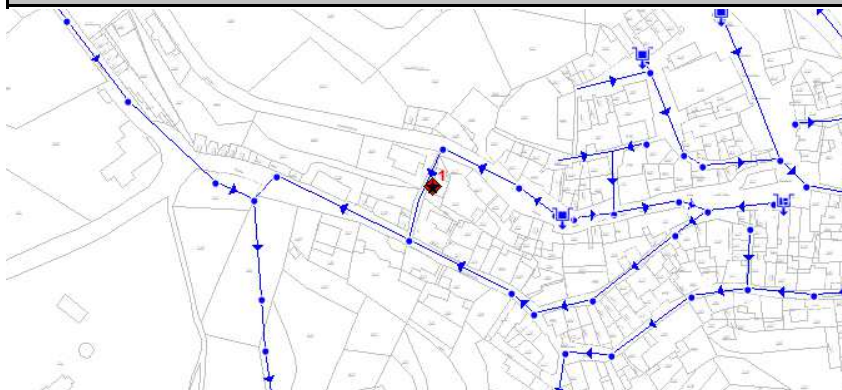
Localisation

Importance du défaut (échelle de 1 à 3)
1

Surface active
200 m ²

Proposition de travaux de mise en conformité :	Mise en place d'un coude en bas de chéneau et obturation de l'ancienne conduite restante
--	--

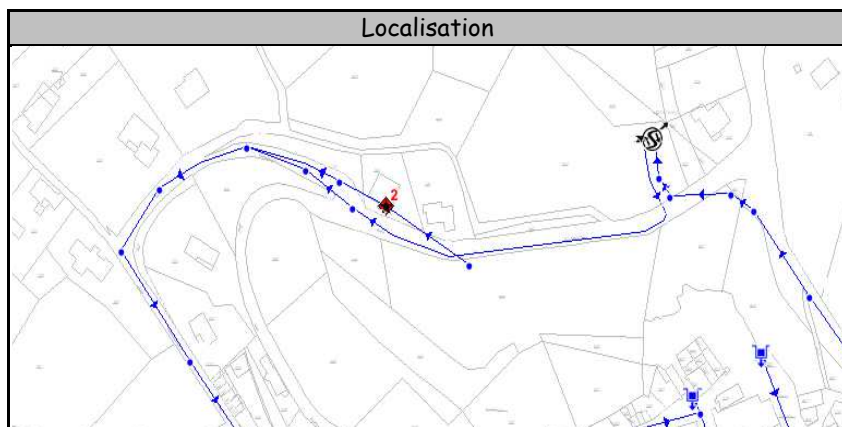
Type d'anomalie	Description
Gouttière	< 25 % de toiture

Importance du défaut (échelle de 1 à 3)
1

Surface active
100 m ²

Proposition de travaux de mise en conformité :	Mise en place d'un coude en bas de chéneau et obturation de l'ancienne conduite restante
--	--

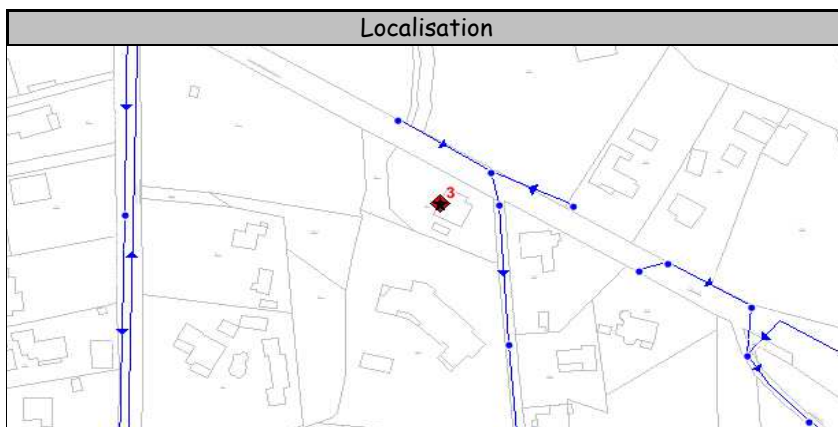
Type d'anomalie	Description
Chemin de grille	En contre bas d'une surface imperméable

Importance du défaut (échelle de 1 à 3)
3

Surface active
1000 m ²
